2.外観調査報告

建物調査シート（平成 20, 21 年度京町家まちづくり調査）（09/02/14 修正）

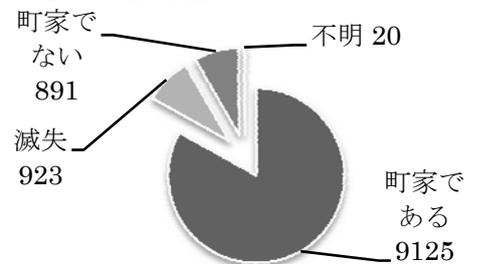
町家確認	軒
A 5年前調査軒数	9,792
B 滅失軒数	923
滅失率=B/A	9.4%

過去5年間における滅失率は9.4%であり、年間2%程度の割合で町家が減少している。都心18学区における5年前調査(*)結果でも年間約2%の減少率であり、同程度の傾向が見られる。

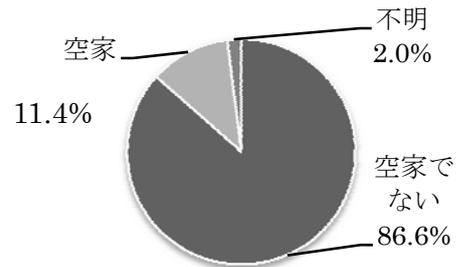
全エリアの空家率

空き家確認	軒	%
空家でない	14,165	86.6%
空家	1,866	11.4%
不明	324	2.0%
合計	16,355	100.0%

空家の比率は、全域で11%を超えており、相当数の空家の存在が確認された。また、エリア別に比較すると、西陣エリアより伏見エリアの方が比率が高い。

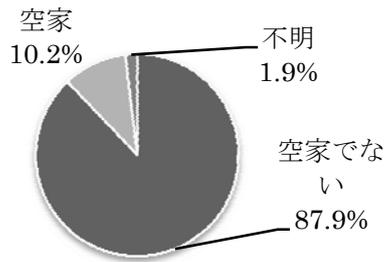
西陣エリアの空家率

このエリアにおける10年前調査では、空家率は5.3%にとどまっており、空家の比率が大幅に高まっている。

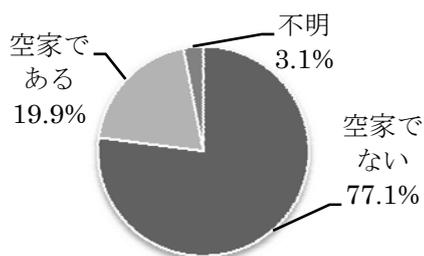
袋路にのみ面する町家の空家率

また、立地状況などと空家のクロス比較で特徴的な、「袋路にのみ面する町家」と「長屋」における空家率を示す。いずれもかなりの高率な空家率を示している。

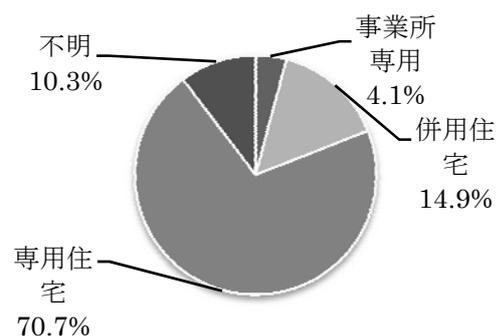
全エリアの事業活用

事業活用	軒	%
事業所専用	671	4.1%
併用住宅	2,432	14.9%
専用住宅	11,556	70.7%
不明	1,696	10.4%
合計	16,355	100.0%

事業活用の状況を全体で見ると約70%は専用住宅であるが、昔ながらの職住一致の家屋等の併用住宅も15%存在する。エリア別にみると、伏見エリアの方が専用住宅率はかなり高く、西陣エリアの方は併用住宅率が高い。

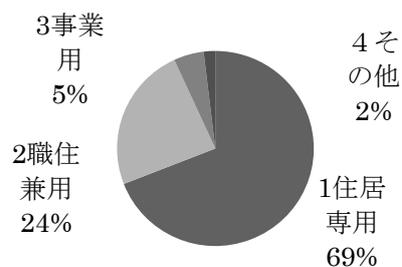
【アンケート結果との比較】

アンケートの回答にみる事業活用の比率を比べてみると、専用住宅の比率は変わらないが、併用住宅比率はアンケートの方が10%近く高い数字を示しており、自営業の方が京町家やまちづくりに関心が高いことがうかがえる。

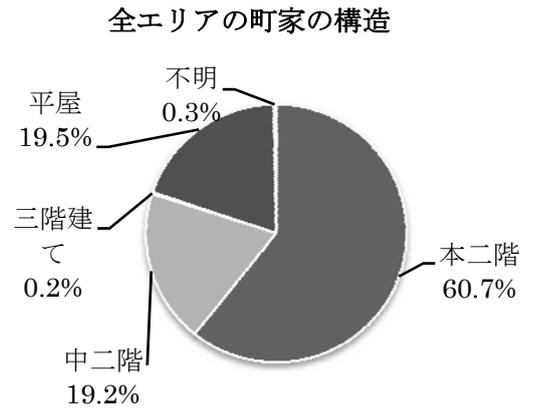
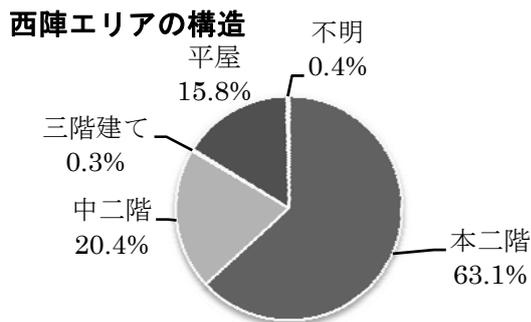
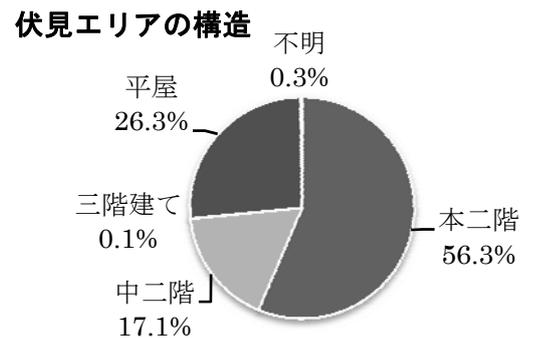
① 構造

構造	軒	%
本二階	9,930	60.7%
中二階	3,142	19.2%
三階建て	37	0.2%
平屋	3,193	19.5%
不明	53	0.3%
合計	16,355	100.0%

構造を見ると、本二階 6 割、中二階 2 割、平屋 2 割というのが、全体の構成である。エリア別に見ると、西陣エリアは本二階率が高く平屋率が低いのに比べて、伏見エリアでは平屋率がかなり高くなり、エリアの特性を表している。

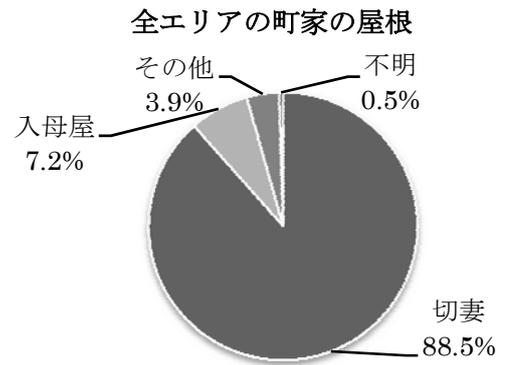
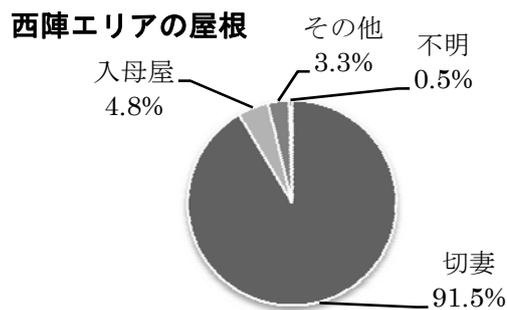
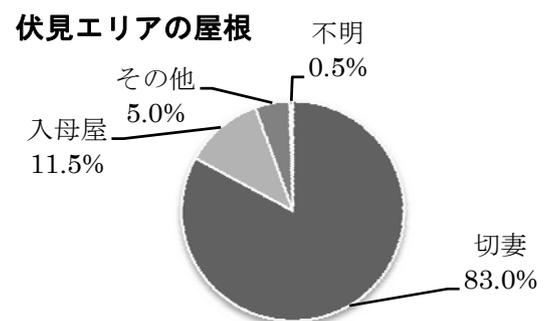
② 屋根

屋根	軒	%
切妻平入	14,467	88.5%
入母屋	1,173	7.2%
その他	639	3.9%
不明	76	0.5%
合計	16,355	100.0%

屋根形式は、通りに屋根が下がってくる切妻平入りがほとんどであるが、伏見エリアでは入母屋形式の屋根の数も相当数に上っている。

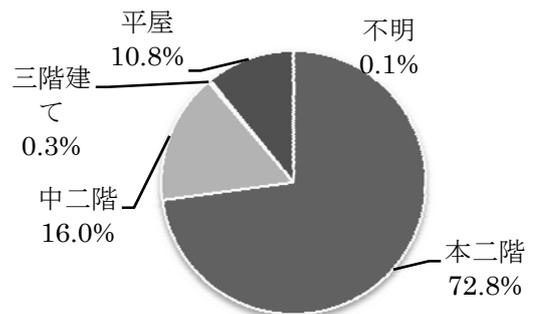
【看板建築と建物構造】

看板建築全2,357軒の特性を見る。構造では、本二階が圧倒的に多く、全体の本二階比率より10%以上高い数値を示している。中二階は全体の中二階比率より若干低く、平屋では約1/2の比率にとどまっている。

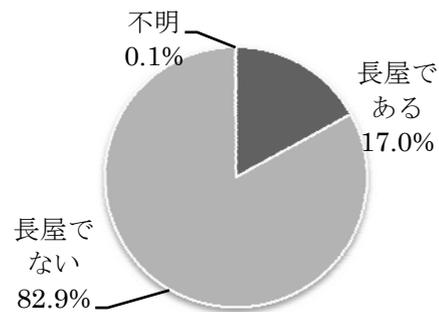
【看板建築と長屋】

看板建築のうち長屋である比率は17.0%であり、全体における長屋比率よりも低い。

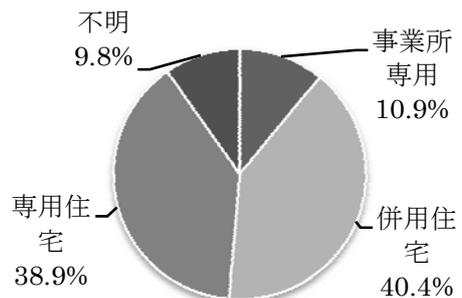
【看板建築と事業活用】

看板建築全2,357軒(全体看板、部分看板の合計)がどのように事業活用されているかをみると、事業所専用及び併用住宅で過半数を占めるが、看板建築で専用住宅のものも約40%を占めている。

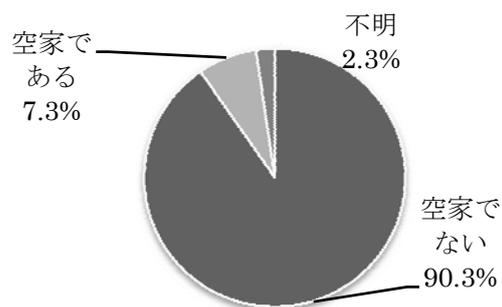
【看板建築と空家】

看板建築のうち、空家となっているものは7.3%であり、全体の空家率よりも低い。

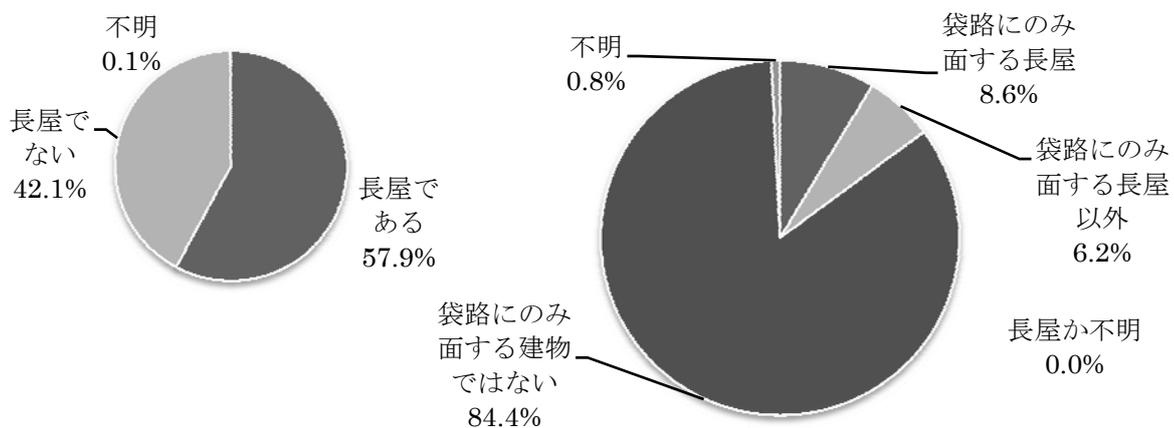
【袋路にのみ面する町家と長屋の関係】

袋路にのみ面する町家 2,425 軒のうち、長屋が占める割合をみると、6割近くに達している。それを全体 16,355 軒の中の比率でみると、袋路にのみ面する長屋は 8.6%と高い割合を占める。

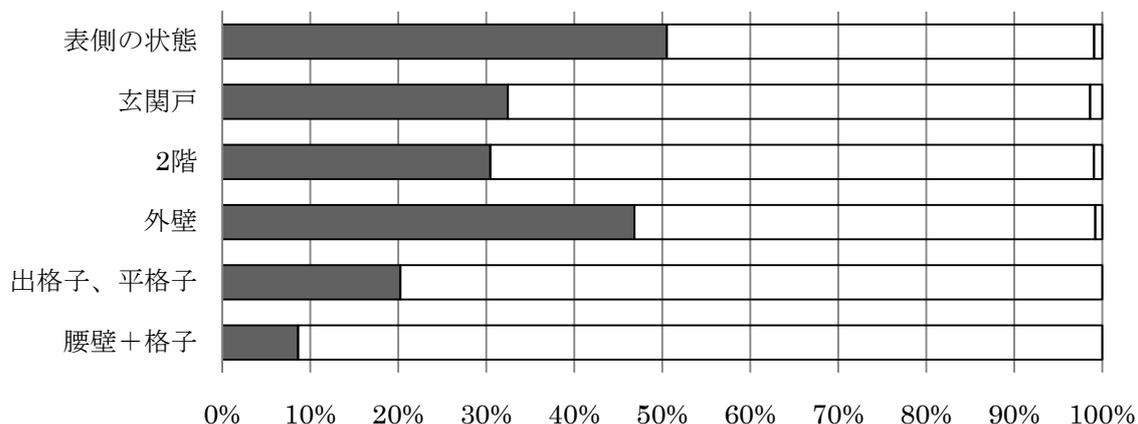
【意匠要素の残存率】

外観意匠要素の残存状態を見る。真壁・大壁の比率はほぼ半々である。土壁が見えるかどうかもほぼ半々と、この要素は比較的残っている。それに比べて、玄関戸や二階の建具がアルミサッシに変わっていたものが多いなど、残存率は3割強である。準防火地域の防火構造規定による影響も大きいものと考えられる。エリアによる差はあまり見られなかったが、1階格子の残存率だけは、西陣エリアが伏見エリアをかなり上回っている。

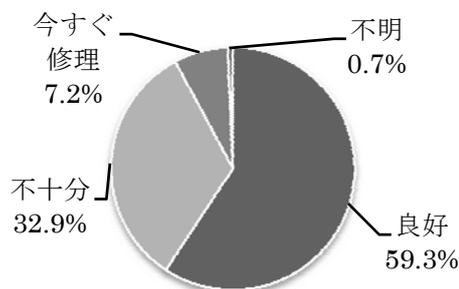
全エリアの町家の建物状態

建物状態	軒	%
良好	9,693	59.3%
不十分	5,381	32.9%
今すぐ修理が必要	1,173	7.2%
不明	108	0.7%
合計	16,355	100.0%

軒がたわんでいない、壁が崩れ落ちていないなど、良好な状態の町家が6割程度と判定された。不十分の率は、西陣エリアの方が伏見エリアよりも10%程度高く、老朽化の進行が懸念される。

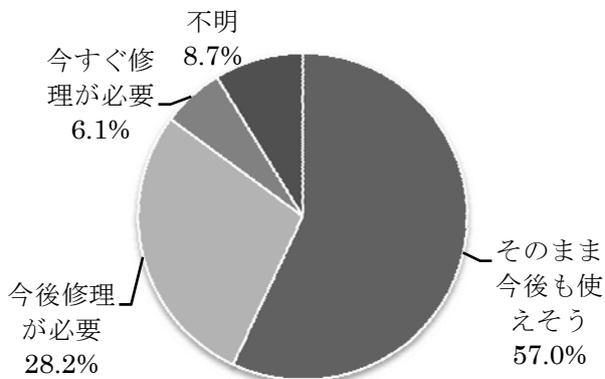
【参考】西陣エリア 15 学区の 10 年前調査との比較

10 年前調査と比較しても、不明の判定が減少しそれが不十分に移行したと考えられる程度で、良好な状態の町家の比率はそれほど変わっていない。

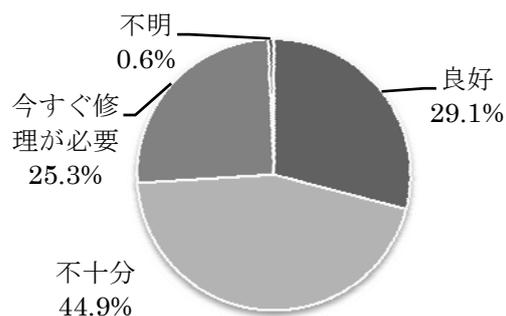
【空家の建物状態】

空家の町家 全 1,866 軒の建物状態をみると、良好の割合が全体と比べて半分以下となり、老朽化が進んでいることが分かる。

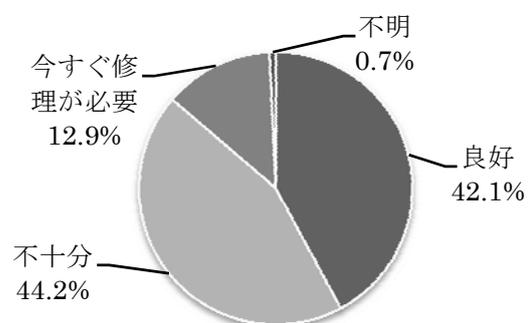
【袋路にのみ面する建物の建物状態】

袋路にのみ面する町家 全 2,425 軒の建物状態を見る。空家に比べては、良好の比率は高いが、全体での良好比率約 60%と比べると、かなり低い値となっている。

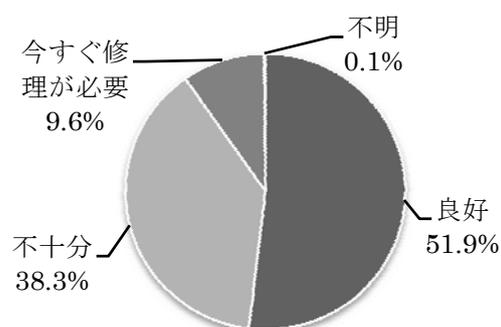
【長屋の建物状態】

長屋の町家 全 5,347 軒の建物状態を見る。長屋の場合、良好は5割を超えているが、全体の比率と比べると7%程度は低い値を示している。

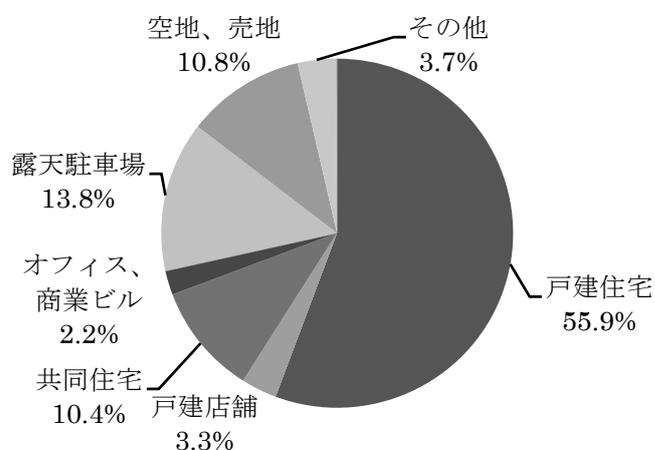
■滅失町家の現在の用途(柏野・紫野を除く西陣エリアのみ)

現在用途	軒	%
戸建住宅	516	55.9%
戸建店舗	30	3.3%
共同住宅	96	10.4%
オフィス、商業ビル	20	2.2%
立体駐車場	0	0.0%
露天駐車場	127	13.8%
空地、売地	100	10.8%
その他	34	3.7%
合計	923	100.0%

過去に調査したデータのある西陣エリア(柏野・紫野学区を除く)において、5年前調査以降に滅失した923軒の町家が、どのように変化したかを調べている。町家から戸建住宅への変化は半数を超えており、次いで多い露天駐車場、空地・売地、共同住宅はいずれも1割強にとどまっている。
